## Rapportage

# Praktijkproef gecombineerde robotinspectie

Versie: 1.0  
Datum: 14 mei 2019

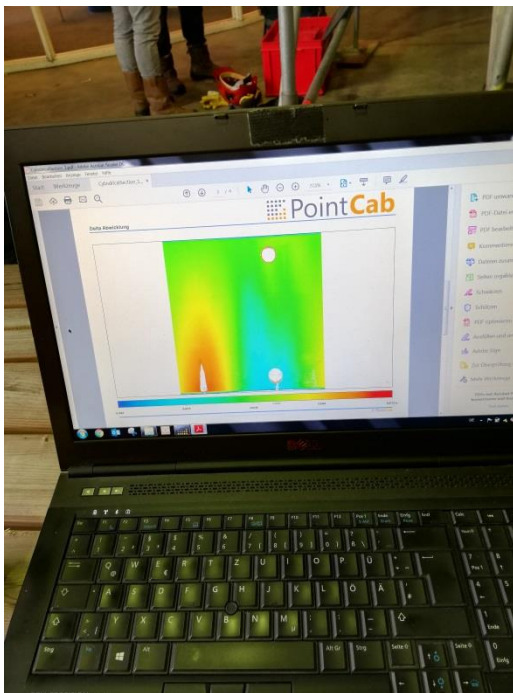
Foto 4: Geproduceerd beeld kleurschakering

Op 1 februari 2019 werd begonnen met het Point clouden van de drie tanks. In het bijzijn van de drie inspectie-instellingen is de Point clouding uitgevoerd. Het geproduceerde beeld van de Point clouding geeft een duidelijk resultaat van geconstateerde indeuking van de tank, kleurschakering en een weergave van het afschot van de tank. De inspecteurs hebben aangegeven dat het identificeren en bepalen van mogelijke putcorrosie of corrosievlakken niet of nauwelijks mogelijk is op basis van deze beelden. Het Point clouden is bij alle drie de tanks uitgevoerd.

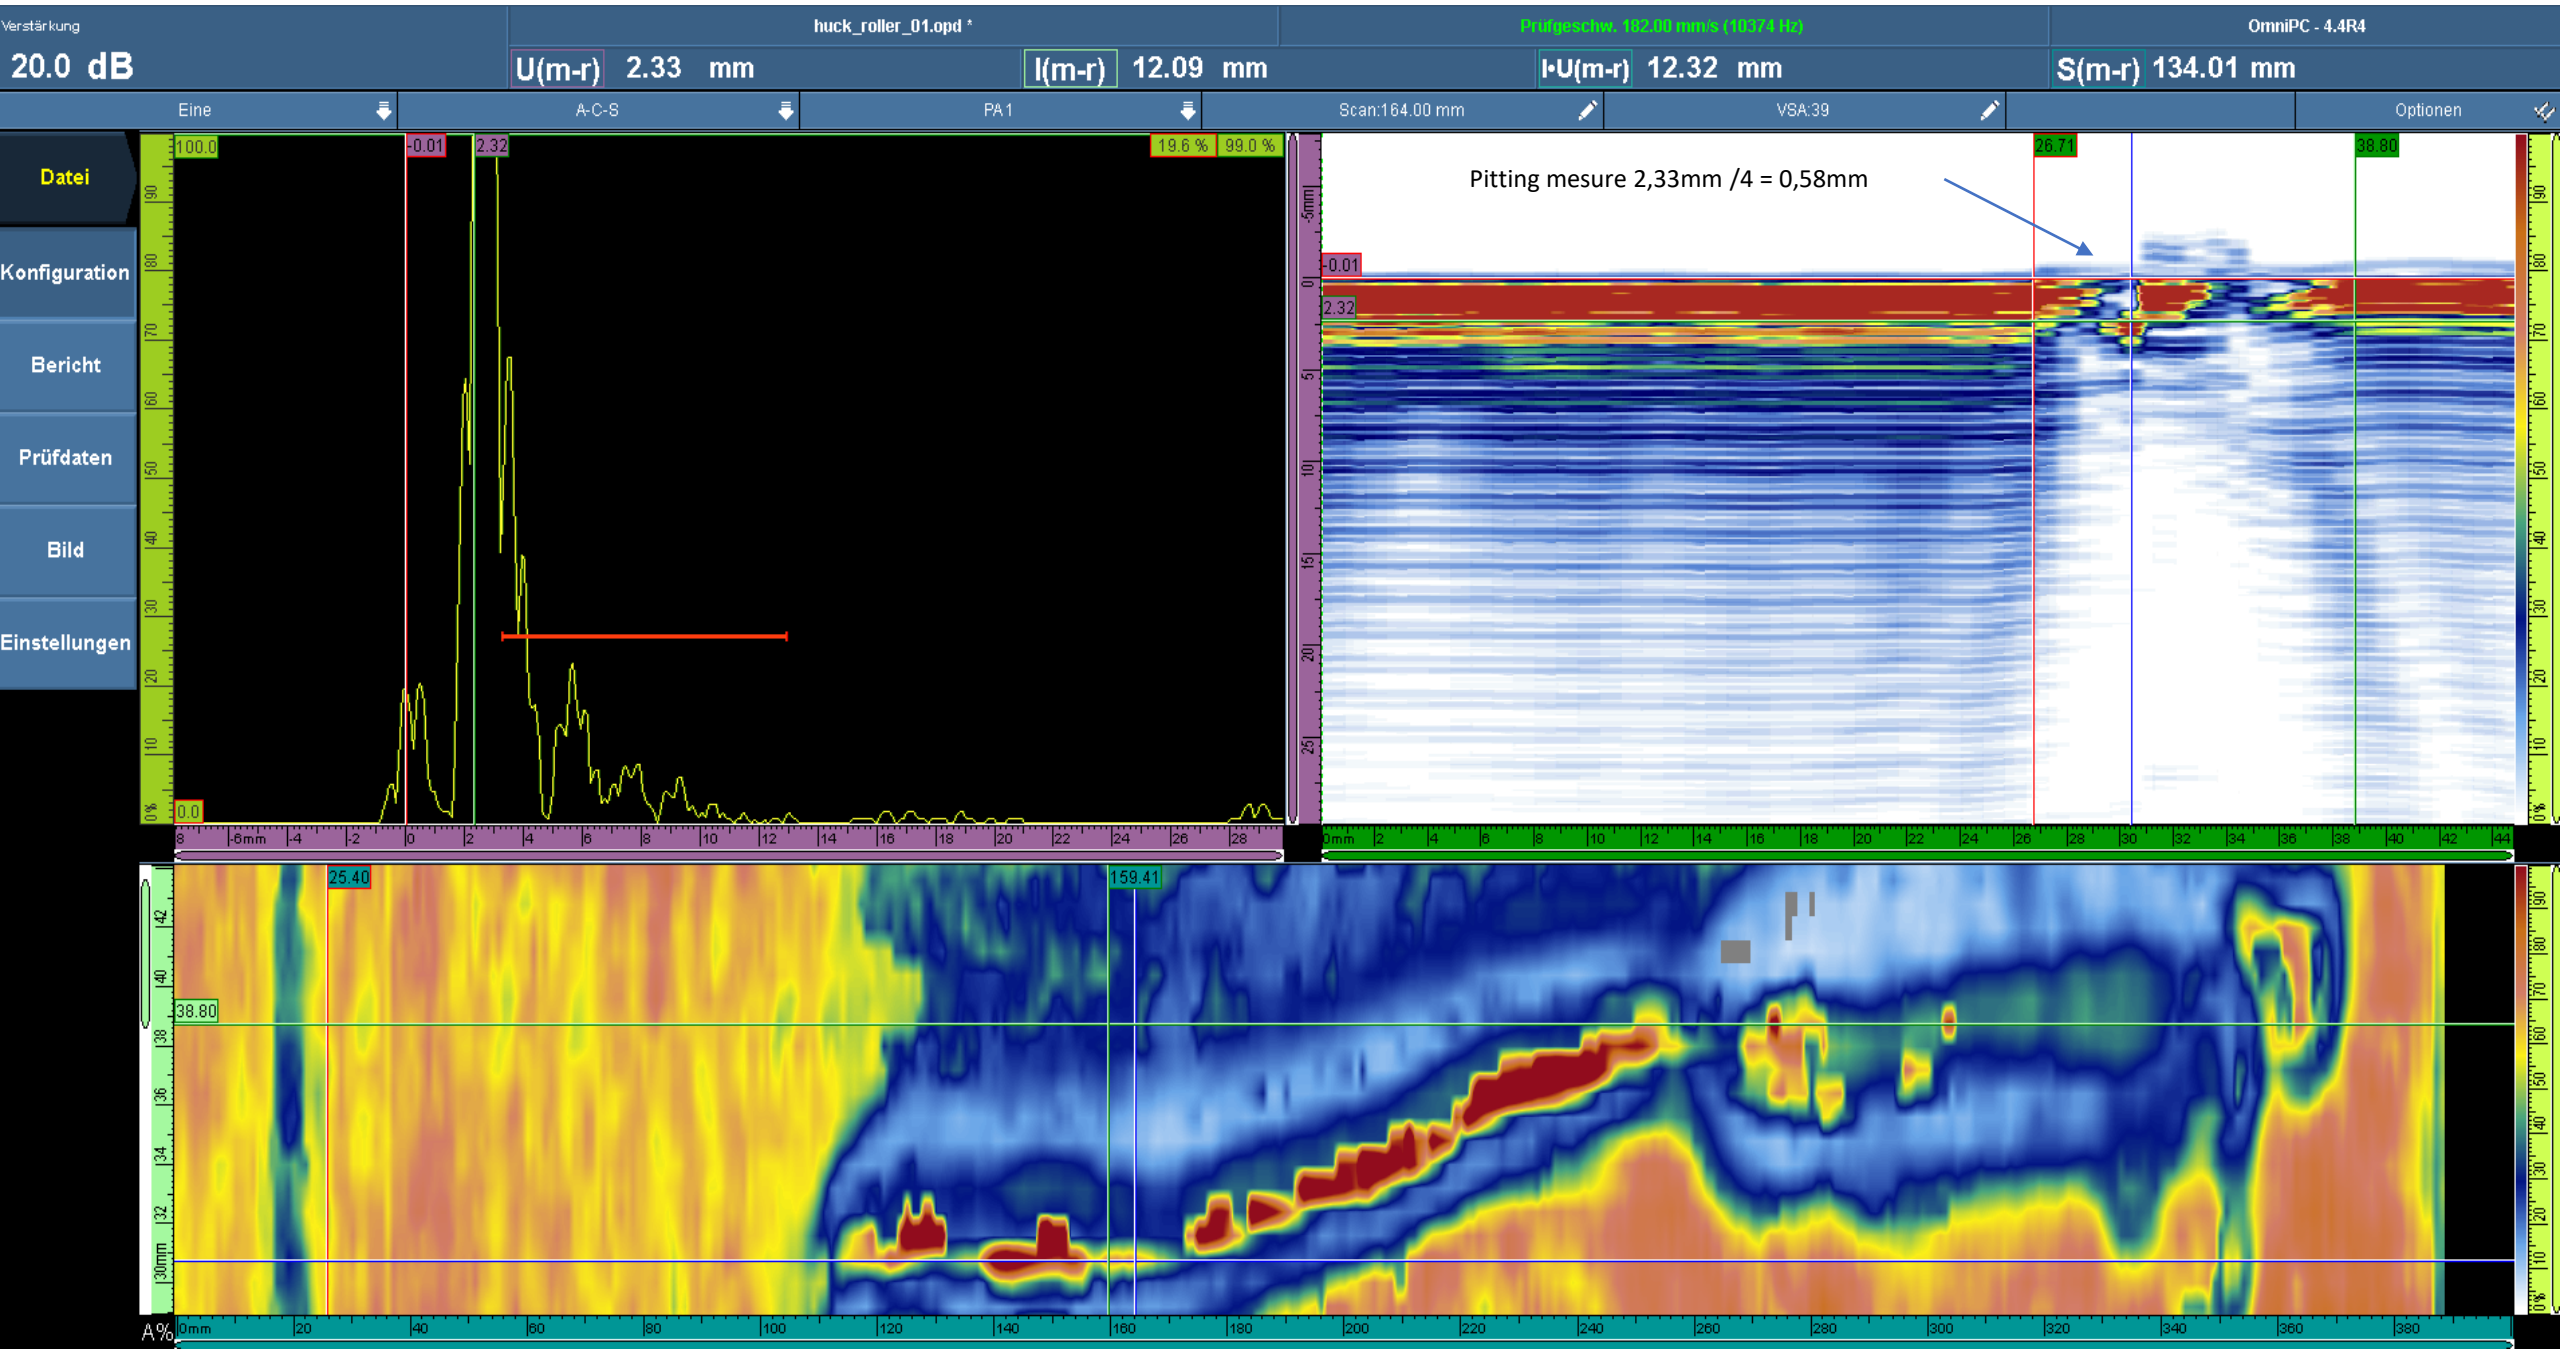
If we can see the backall of the steelplate we measure the wallthickness of the steel minus the calculated depth of the pitting.

Steel thickness is 3mm, we see under the pit a corrosion from the backsite
