Inspectie en meten vloeistofdichtheid
bodembeschermende voorzieningen

Referentiedocument

Versie 1.2
15 april 2024

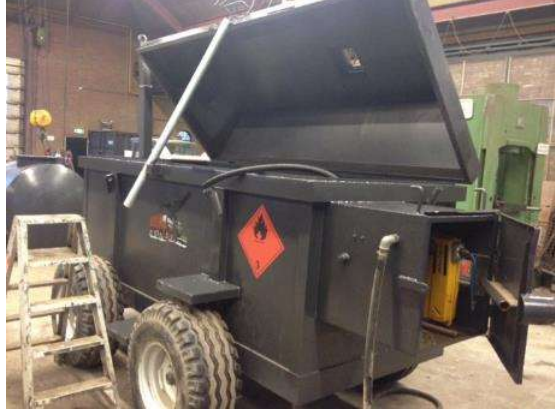
Prot. 6701:	1.1. Toepassingsgebied (2)	Mobiele lekbak
Beschrijving aspect/vraag:	Mag en kan deze lekbak volgens protocol 6701 worden geïnspecteerd?	
Aanvullende informatie:	Het betreft een enkelwandige bak op wielen, voorzien van KIWA-keur. Case: 2015-02, versie 1.0	
Overwegingen:

<p>Aan de wielen te beoordelen is de lekbak mobiel. Voor een mobiele voorziening geeft AS6700 de volgende definitie: <i>Een voorziening, <u>niet zijnde een lekbak</u>, die niet aard en nagelvast is verankerd</i> Daarmee is de lekbak niet als mobiele voorziening te beschouwen en valt de lekbak niet binnen het toepassingsgebied van AS 6700.</p>	
Conclusie interpretatie:	De lekbak kan volgens protocol 6701 visueel worden beoordeeld, maar daar is dit document niet voor bedoeld. Om inzicht te krijgen in de vloeistofdichtheid ligt een beoordeling aan de hand van protocol 6703 meer voor de hand. Maar omdat de lekbak niet tot het toepassingsgebied van de AS6700 hoort kan <u>geen VVV</u> worden verstrekt.

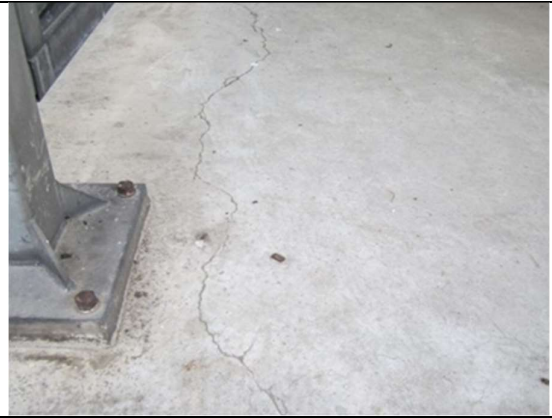
Prot. 6701:	3.2. Constructie	Scheuren en/of breuken (1)
Beschrijving aspect/vraag:	Kan de vloer op basis van alleen een visuele inspectie (AS6701), zonder dat er nader onderzoek wordt uitgevoerd of er herstelwerkzaamheden worden verricht, vloeistofdicht worden verklaard?	
Aanvullende informatie:	In de monolithisch afgewerkte betonnen wasboxenvloer zijn diverse scheuren aanwezig. Case: 2016-02, versie 1.0

Overwegingen:	<p>De getoonde scheuren zijn geen zogeheten craquelé scheuren, waarvan mag worden aangenomen dat deze alleen in het betonoppervlak aanwezig zijn.</p> <p>Het rechtlijnige karakter en het op (min of meer) dezelfde locaties aanwezig zijn van de scheuren, doet vermoeden dat deze scheuren verband houden met de belastingen op (en de wapening in) de vloer. Om deze reden kan op basis van uitsluitend een visuele beoordeling van het oppervlak niet worden uitgesloten dat de scheuren over de gehele dikte van de vloer aanwezig zijn. Daarmee kan niet worden vastgesteld of de waargenomen tekortkoming (scheur) een onvolkomenheid of een gebrek betreft. Om hier duidelijkheid over te krijgen is nader onderzoek noodzakelijk of kan de onduidelijkheid over de kwalificatie van de tekortkoming in de voorziening worden weggenomen door het uitvoeren van herstelwerkzaamheden.</p>	
Conclusie interpretatie:	Zonder het uitvoeren van nader onderzoek of het uitvoeren van herstelwerkzaamheden kan de vloer, met de zich daarin aftekenende scheuren, niet als vloeistofdicht worden aangemerkt.

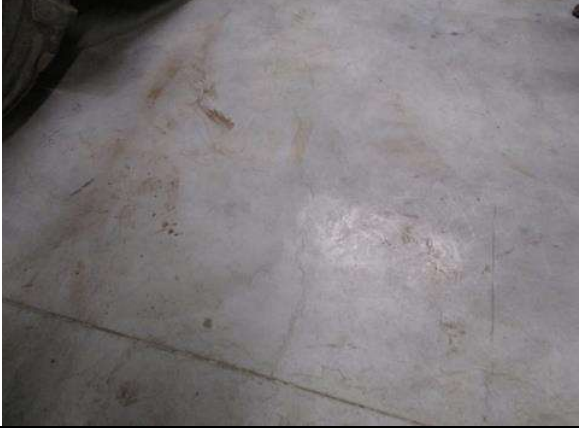
Prot. 6701:	3.2. Constructie	Scheuren en breuken (2)
Beschrijving aspect/vraag:	<p>Citaat: <i>De DI overtuigt zich ervan dat ... vloeistoffen niet via de scheur of breuk in de voorziening kunnen afstromen, bijvoorbeeld aan de randen van de voorziening, bij voegen en/of bij aansluitingen.</i></p> <p>Hoe om te gaan met craqueléscheuren en andere type scheuren, die bij een voeg uitkomen?</p>	
Aanvullende informatie:	<p>Geen</p> <p style="text-align: right;">Case: 2018-01, versie 1.0</p>

Overwegingen:	<p>Van belang is vast te stellen (nader onderzoek) of de diepte van de scheur groter is dan de diepte van de voegvullingsmassa. Hierbij moet worden beoordeeld of vloeistoffen via de scheur (in horizontale richting) de voeg onder de voegvullingsmassa kan bereiken.</p> <p>De locatie van de scheur is ook van belang:</p> <ul style="list-style-type: none"> • bij een vloerrand op het hoogste of het laagste punt van de vloer/verharding; • nabij een kritieke plaats of op een plaats waar geen vloeistofbelasting plaatsvindt. <p>Craquelé scheuren (veelal herkenbaar aan een "honingraad"-patroon) worden gekenmerkt door een zeer beperkte hoogte/diepte in de vloer. Bij andere type scheuren is aannemelijk dat deze over grotere diepte in de vloer doorlopen.</p>

Conclusie interpretatie:	<p>Als voegvullingsmassa ontbreekt of de diepte van de scheur is groter dan de hoogte van het hechtvlak van de voegvullingsmassa, dan is het een gebrek. In andere situaties een onvolkomenheid.</p>	
Aanpassen AS / protocol	<p>Ja. Craquelé scheuren zijn niet gedefinieerd en de diepte van de voegvullingsmassa (hoogte hechtvlak) is niet omschreven.</p>

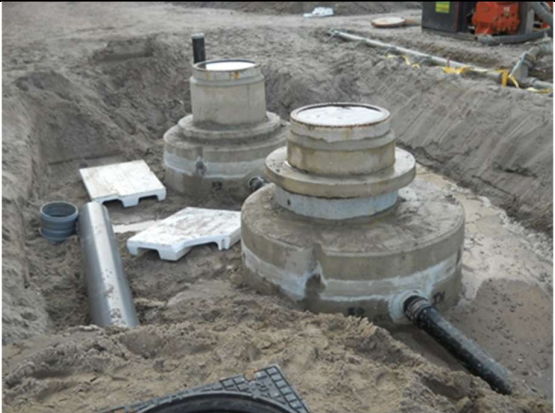
Prot. 6703:	1.1. Toepassingsgebied	Algemeen (1)
Beschrijving aspect/vraag:	Kan in de bouwfase een inspectie volgens protocol 6703 worden uitgevoerd en kan dan na voltooiing van het werk een VVV worden afgegeven?	
Aanvullende informatie:	De bedrijfsriolering is in aanleg, waarbij de slibvangput en de olie- en waterscheider nog niet geheel zijn aangevuld met grond, waardoor deze (gedeeltelijk) nog visueel kunnen worden geïnspecteerd.	
	Case: 2014-03, versie 1.0

Overwegingen:	<p>Protocol 6703 vermeldt geen informatie over het moment dat moet worden geïnspecteerd. Echter een grote (grootste?) kans op beschadiging treedt op tijdens het aanvullen/verdichten. Hierdoor worden de aansluitingen mechanisch belast. Voor het afgeven van een VVV moet de <u>eindsituatie</u> worden beoordeeld!</p> <p>Indien mogelijk verdient het aanbeveling om de bedrijfsriolering zowel in deze bouwfase, als in de eindsituatie te beoordelen. Dit omdat dan bijvoorbeeld de zwakste schakels (waaronder de onderlinge aansluiting van opzettingen) kan worden getest en in de vrij gegraven situatie nog eenvoudig herstelwerkzaamheden kunnen worden uitgevoerd.</p>

Conclusie interpretatie:	<p>In de bouwfase kan de bedrijfsriolering volgens 6703 worden geïnspecteerd op eventuele lekpunten eenvoudig te kunnen corrigeren, maar voor het afgeven van een VVV moet de bedrijfsriolering na het aanvullen/verdichten worden beoordeeld.</p>	
Aanpassen AS / protocol	Ja, tijdstip van inspecteren (na voltooiing van het werk) opnemen.

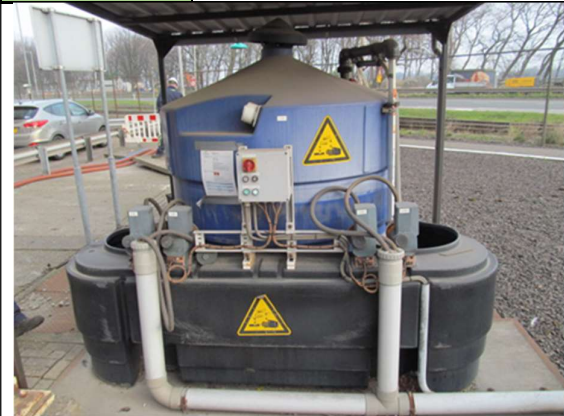
Prot. 6703:	1.1. Toepassingsgebied	Algemeen (2)
Beschrijving aspect/vraag:	Kan/mag deze lekbak volgens AS6700 worden geïnspecteerd en kan hier een VVV voor worden afgegeven?	
Aanvullende informatie:	De lekbak is vervaardigd van HDPE en het betreft een vast opgestelde voorziening. Case: 2014-02, versie 1.0

Overwegingen:	<p>Het visueel inspecteren volgens protocol 6701 is vanwege de slechte bereikbaarheid van de binnenzijde van de lekbak niet mogelijk (bedekte delen).</p> <p>Inspectie-technisch is het mogelijk om de lekbak te beoordelen met een hydrologische meting (6703, par 3.4 "Inspectie overige voorzieningen").</p> <p>De vraag hierbij is wel of de installatie bestand is tegen het onder water zetten.</p>	
Conclusie interpretatie:	Wanneer de lekbak kan worden beoordeeld door deze vol te zetten met water, kan er een VVV worden afgegeven, wanneer er geen gebrek (lekkage) wordt vastgesteld.
