**Protocol 6701**

# Visuele inspectie vloeistofdichtheid

## Visuele inspectie vloeistofdichtheid bodembeschermende voorzieningen

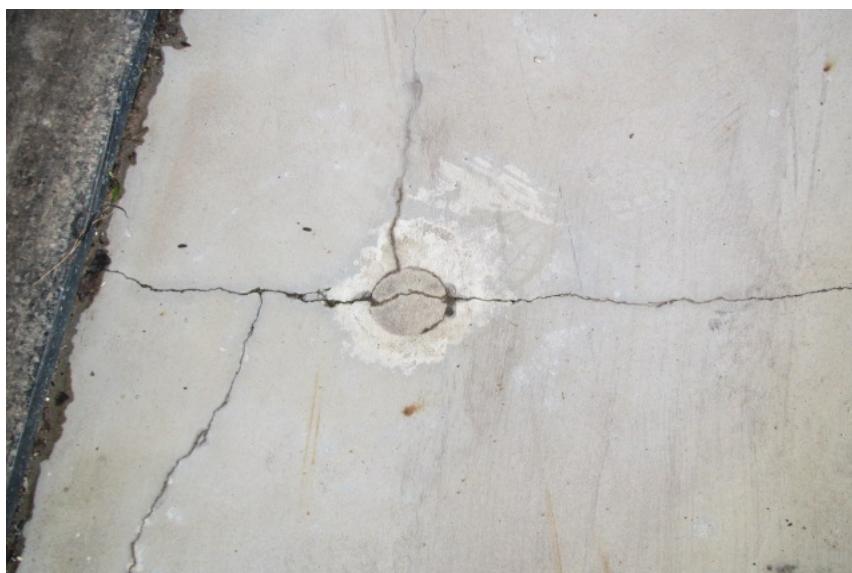
Foto: Voorbeeld van scheur.

Wanneer de DI niet kan vaststellen of een scheur en/of breuk niet doorgaand is, dan beschouwt hij deze als gebrek, tenzij hij op basis van nader (dossier)onderzoek vaststelt dat deze niet doorgaand is.

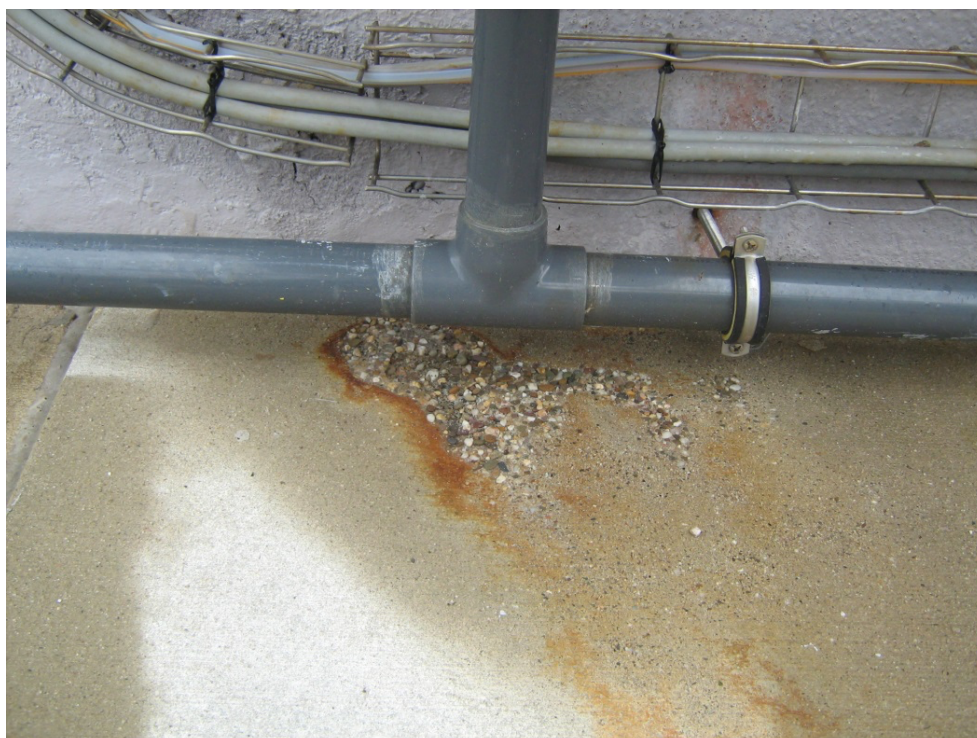
Foto: Voorbeeld van chemische aantasting.

Aantasting of onvolledige hechting wordt als een gebrek beschouwd, tenzij de DI zich ervan overtuigd heeft dat (vloei)stoffen de niet-belaste zijde niet bereiken of kunnen bereiken. In dat laatste geval kan hij de tekortkoming als onvolkomenheid beschouwen.

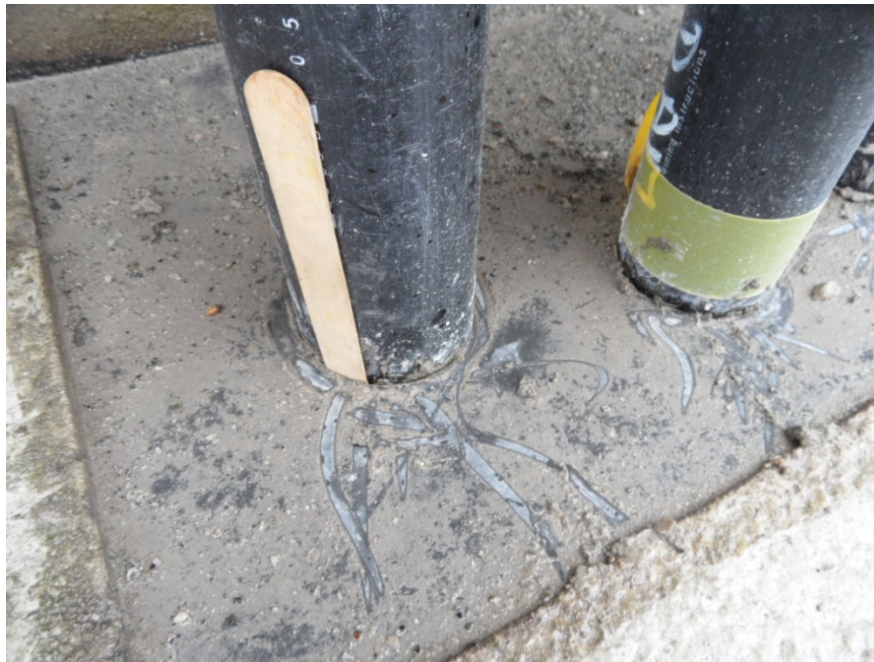
Foto: Voorbeeld van een niet-afgedichte doorvoer.

Aandachtspunten zijn openingen, scheuren, naden en/of aantastingen in een doorvoer en de aansluiting tussen een doorvoer en de voorziening. De DI beschouwt een opening, scheur, naad of aantasting als gebrek, tenzij hij aantoont dat deze als onvolkomenheid beschouwd kan worden.

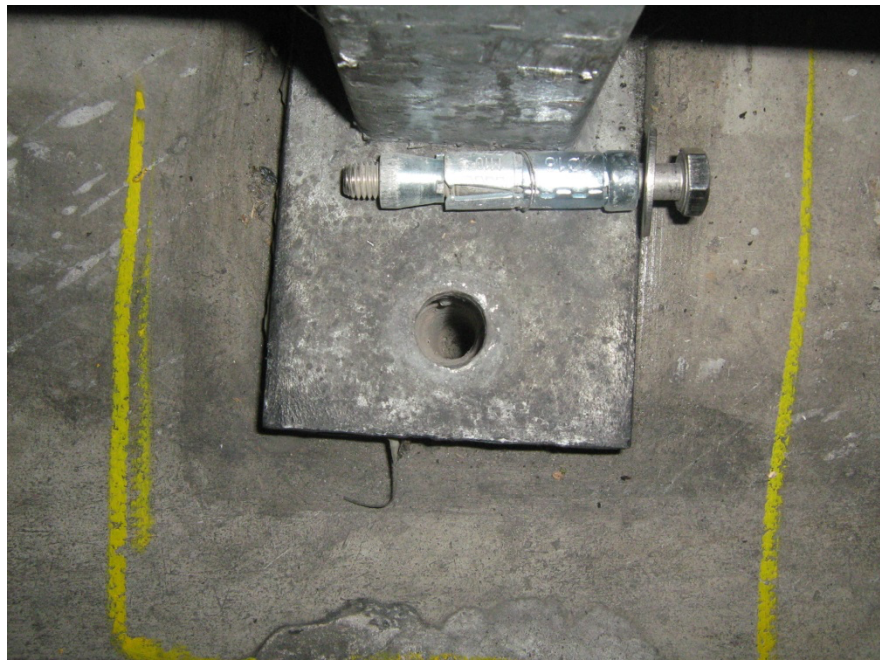
Foto: Voorbeeld van een niet juist afgedicht boorgat.

Hij kan zich daarvan overtuigen door steekproefsgewijs bij enkele boorgaten de diepte te bepalen. De steekproef mag als representatief voor de voorziening worden beschouwd, wanneer de DI bij de beoordeling van vijf opeenvolgende boorgaten die zich op kritieke plaatsen bevinden, constateert dat het boorgat tot een diepte van maximaal de helft van de dikte van de voorziening is aangebracht. Wanneer één of meer boorgaten dieper is aangebracht dan de helft van de dikte van de voorziening, dan moet de DI ervan uitgaan dat de bevestigingspunten niet vloeistofdicht zijn en hij merkt dit aan als gebrek.

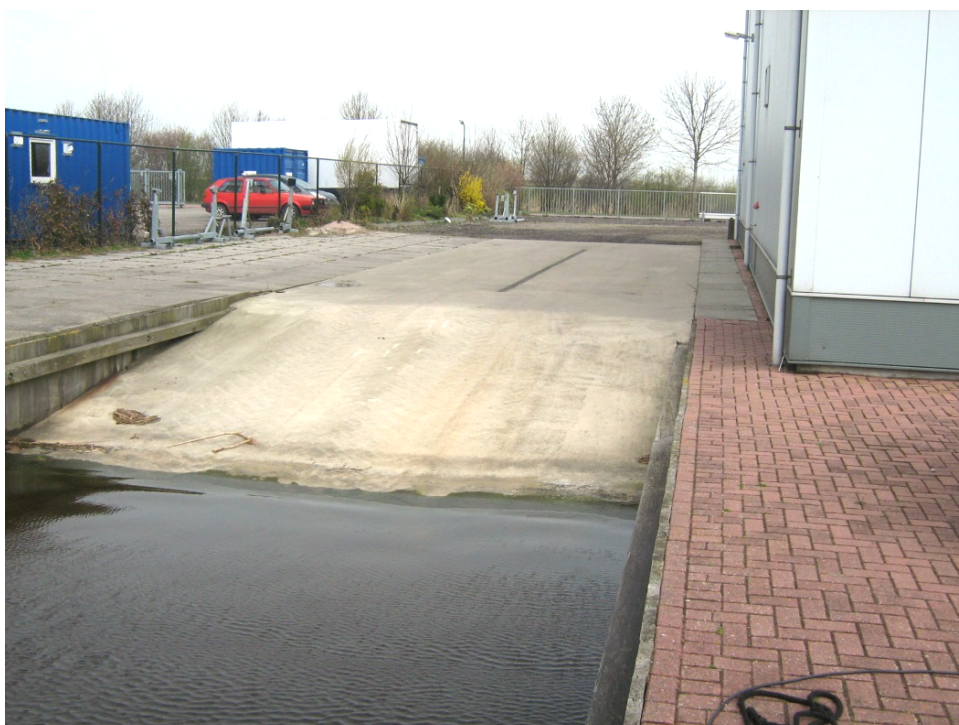
Foto: Voorbeeld van een aandachtspunt bij afschot richting oppervlaktewater.

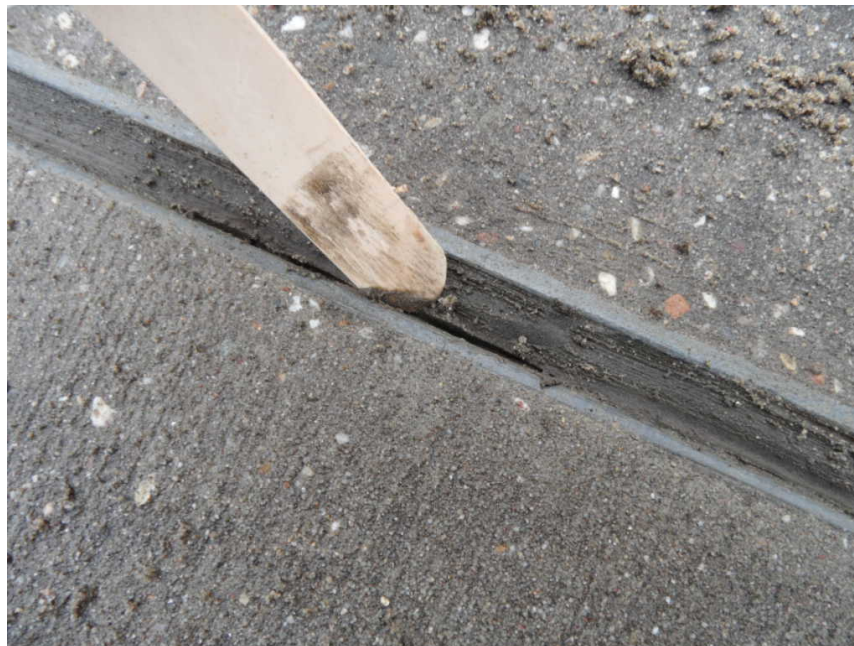
Foto: Afdichting is onthecht.

Als de DI hechtingsverlies aan de bovenzijde constateert, dan merkt hij dit aan als een onvolkomenheid, tenzij sprake is van hechtingsverlies over de volledige hoogte van het hechtvlak. Onthechting over de volledige hoogte van het hechtvlak is een gebrek.

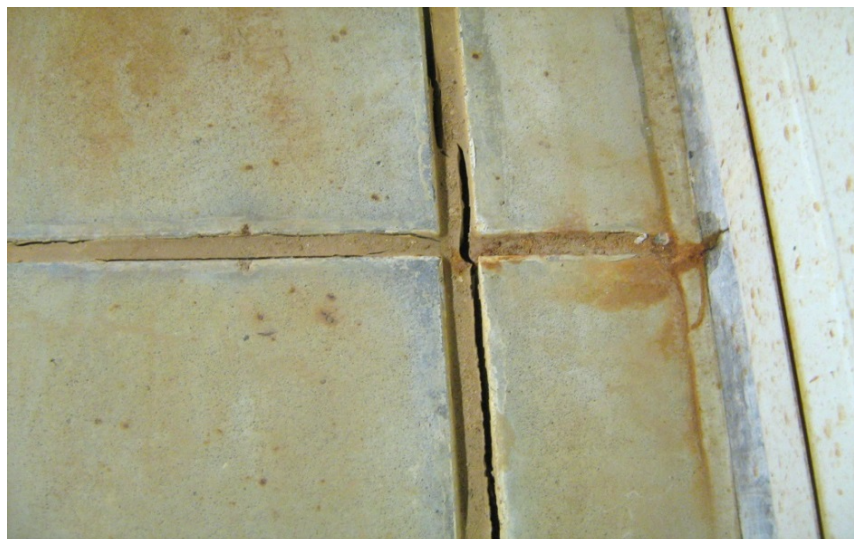
Foto: Beschadigde kitvoeg.

Een voegvullingsmassa of een afdichtingsprofiel kan gescheurd en/of beschadigd zijn. De DI merkt dit aan als een onvolkomenheid, tenzij de scheur of beschadiging over de volledige hoogte van de vulling of afdichting aanwezig is. Een scheur of beschadiging over de volledige hoogte van de vulling of afdichting is een gebrek.

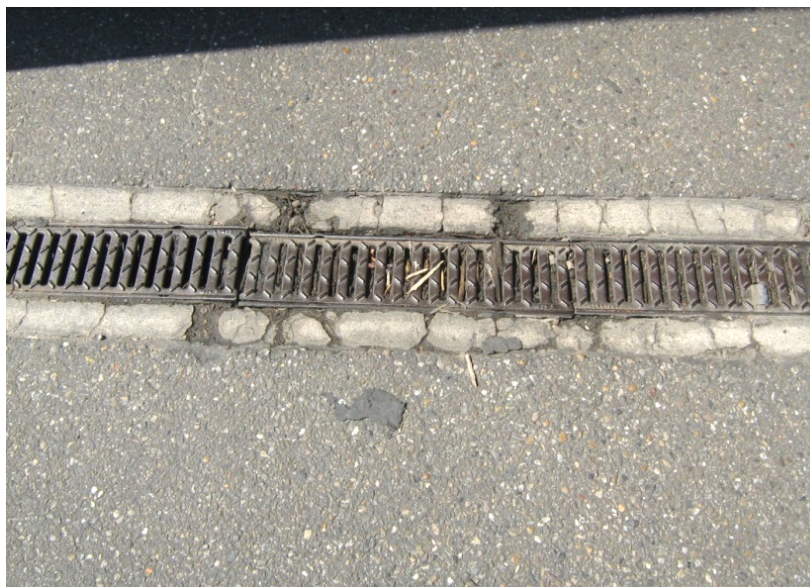
Foto: Aansluiting met lijngoot die niet vloeistofdicht is afgewerkt.

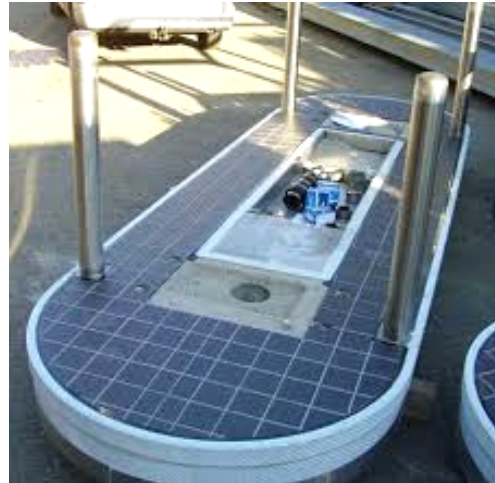
Foto: Pompeiland voorzien van tegels.

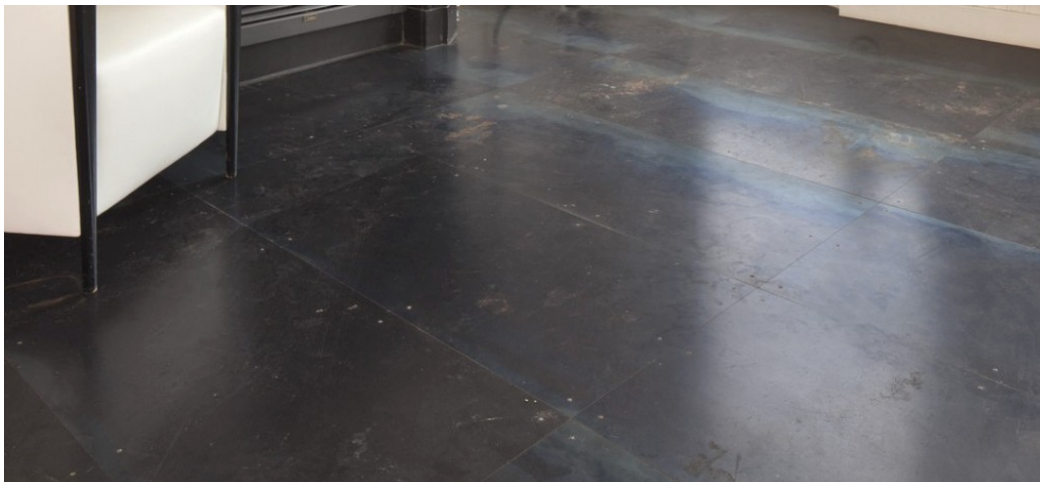
Foto: Voorziening van aan elkaar gelaste metaalplaten.

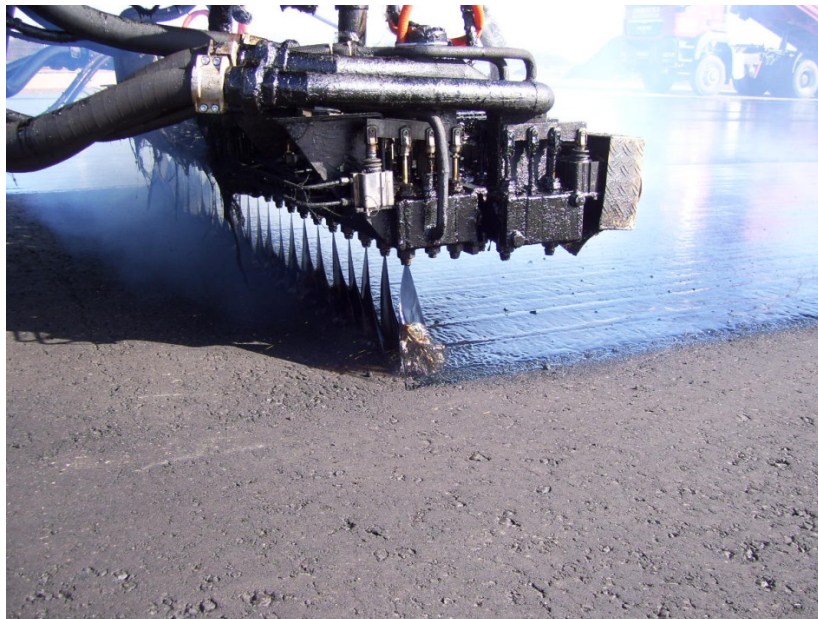
Foto: Aanleg vloeistofdichte asphaltconstructie.

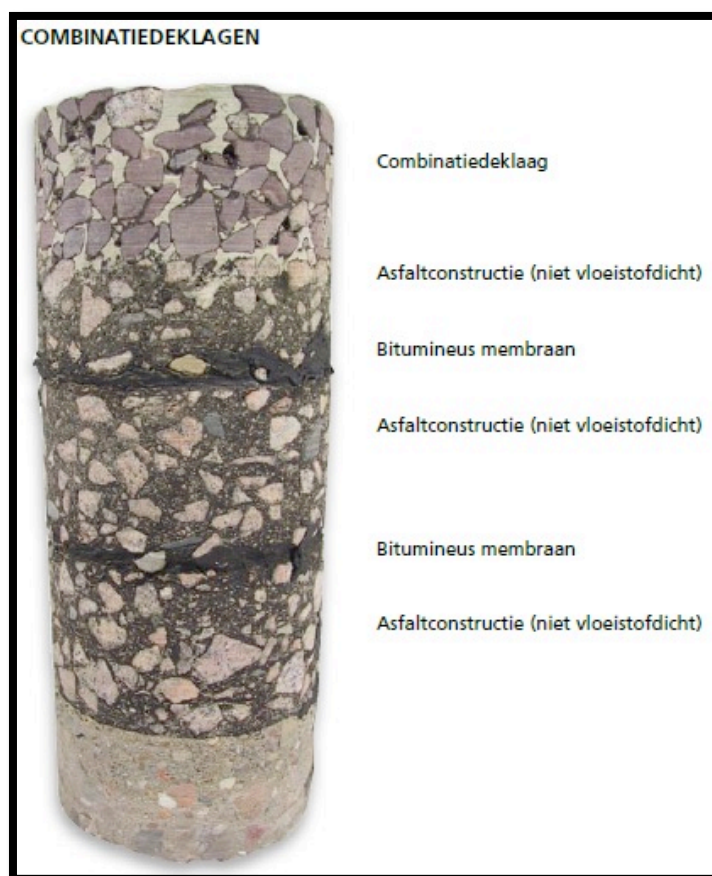
Foto: Voorbeeld van de opbouw van een combinatiedeklaag (bron: VBW Handleiding vloeistofdichte bitumineuze constructies).

Haarscheurvorming in een combinatiedeklaag is een tekortkoming aan de voorziening. Onderzocht moet worden of dit een onvolkomenheid of een gebrek vormt. Een constructie inclusief combinatiedeklaag kan alleen worden beoordeeld door middel van een permeatiemeting (CUR/PBV-aanbeveling 52), een absorptieproef (CUR/PBV-aanbeveling 88), of een doorlatendheidsmeting (k-waarde). Bepaling van het percentage holle ruimte I kan niet op de combinatie deklaag, wel op de daar onder gelegen asfaltlagen plaats vinden.

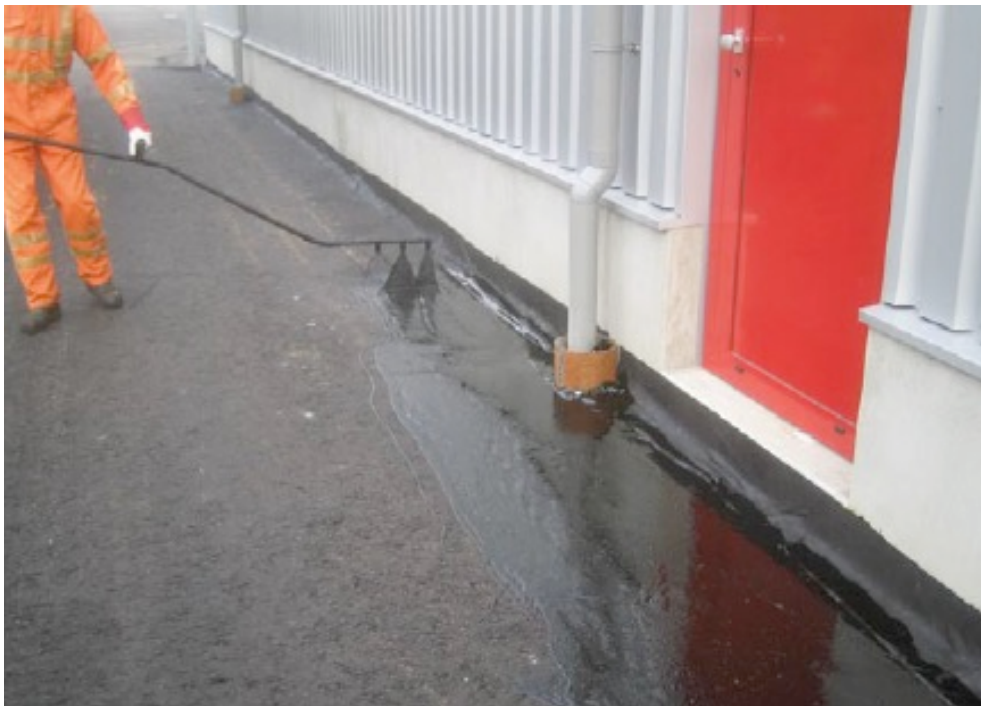
Foto: Voorbeeld kritieke plaats ter plaatse van aansluiting (bron: VBW Handleiding vloeistofdichte bitumineuze constructies).

De DI inspecteert ter plaatse van opstanden en aansluitingen (ingewerkte en) vanaf de bovenzijde zichtbaar zijnde bitumineuze membranen op onthechting. De oorzaak van onthechting kan zijn gelegen in het onzorgvuldig walsen van het asfalt. Op basis van het dossieronderzoek of nader onderzoek wordt de onthechting geclassificeerd als onvolkomenheid of gebrek.

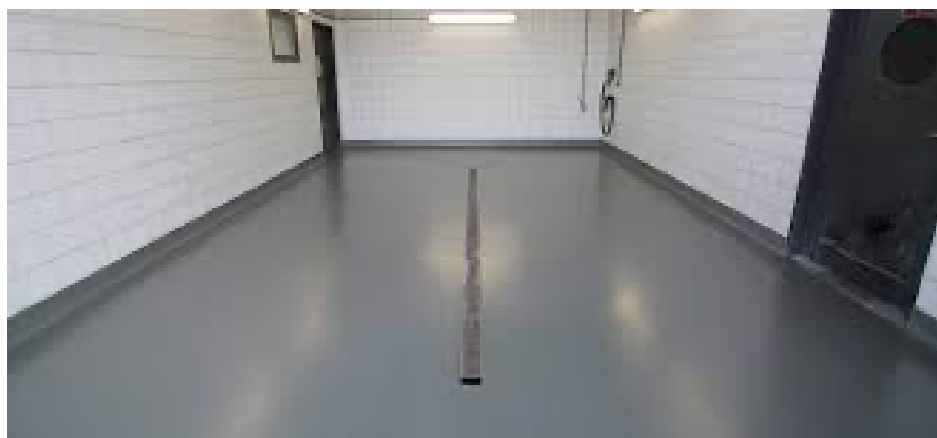
Foto: Voorbeeld kunstharsgebonden voorziening.

- volledig hecht aan de ondergrond (door middel van kloppen of strijken met hiervoor geschikt gereedschap); hol klinkende plaatsen beschouwt hij als een onvolkomenheid;
- geen gebreken vertoont op plaatsen waar het systeem is doorgezet over voegvullingsmassa's, aansluitingen en/of afdichtingsprofielen.

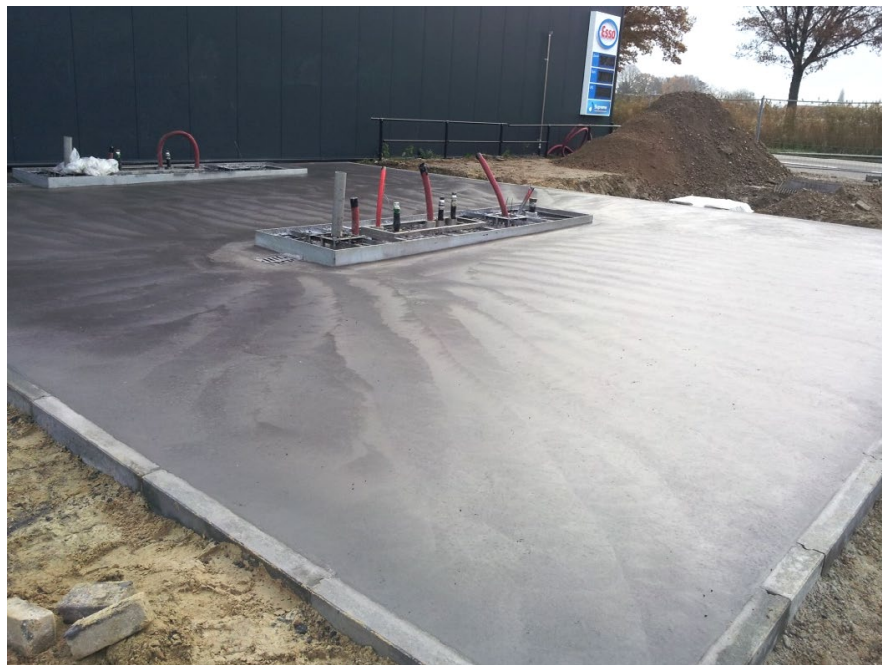
Foto: Aanleg van vloeistofdichte betonvloer.

- samenstelling van het beton<sup>5</sup> inclusief eventuele additieven;
- grindnesten;
- luchtopsluitingen;
- vervuiling met bijvoorbeeld resten bekistingsmateriaal en/of piepschuim;
- aansluiting van verschillende batches.
-

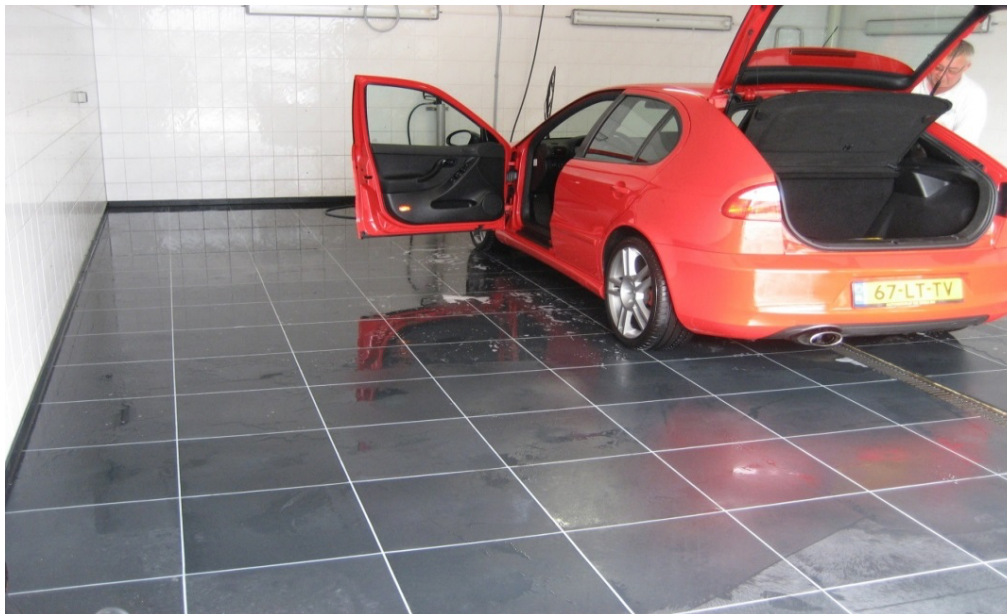
Foto: Vloer uitgevoerd met kunststof elementen.

- de lasnaden zijn vloeistofdicht en kunnen worden beoordeeld;
- aansluitdetails van de voorziening en/of elementen zijn zó gedetailleerd dat vervormingen door temperatuursvariaties kunnen worden opgenomen.
