## Protocol 6701

# Visuele inspectie vloeistofdichtheid

**Visuele inspectie vloeistofdichtheid  
bodembeschermende voorzieningen**

*Visual inspection liquid tightness soil protection facilities*

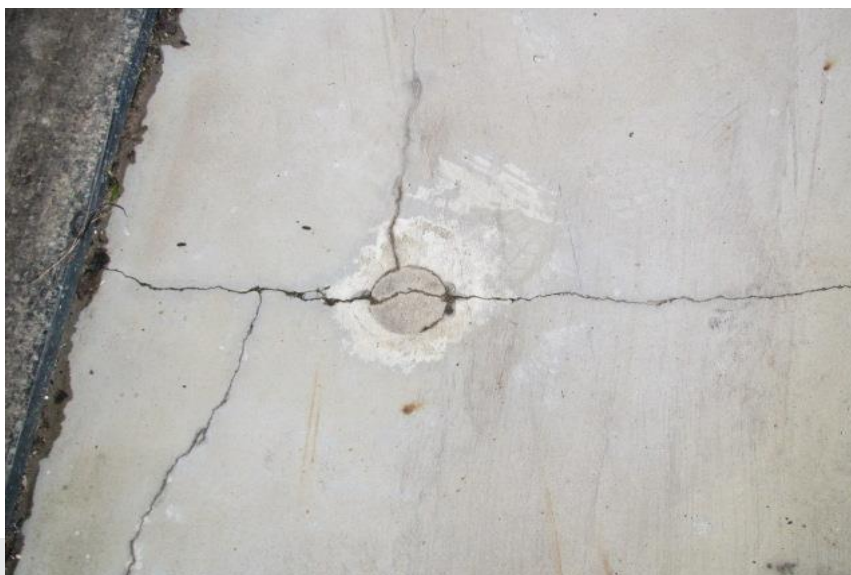
*Foto: Voorbeeld van scheur.*

De DI beschrijft scheuren en/of breuken en/of legt deze vast op een inspectietekening.

Wanneer de DI niet kan vaststellen of een scheur en/of breuk niet doorgaand is, dan beschouwt hij deze als gebrek, tenzij hij op basis van nader (dossier)onderzoek vaststelt dat deze niet doorgaand is.

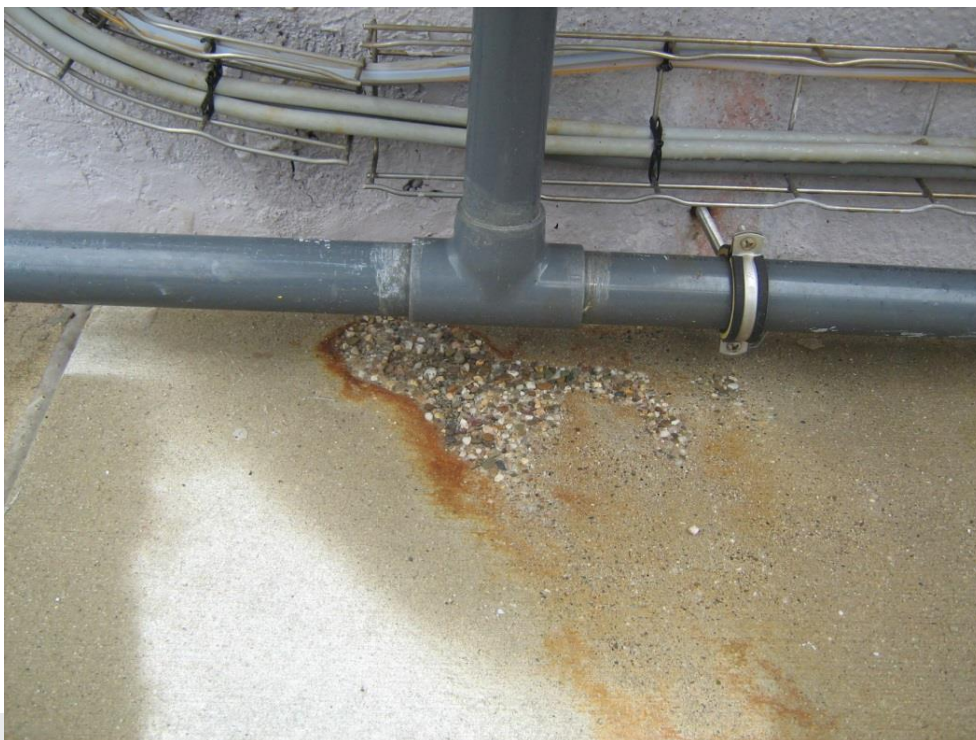
*Foto: Voorbeeld van chemische aantasting.*

Aantasting of onvolledige hechting wordt als een gebrek beschouwd, tenzij de DI zich ervan overtuigd heeft dat (vloeï)stoffen de niet-belaste zijde niet bereiken of kunnen bereiken. In dat laatste geval kan hij de tekortkoming als onvolkomenheid beschouwen.

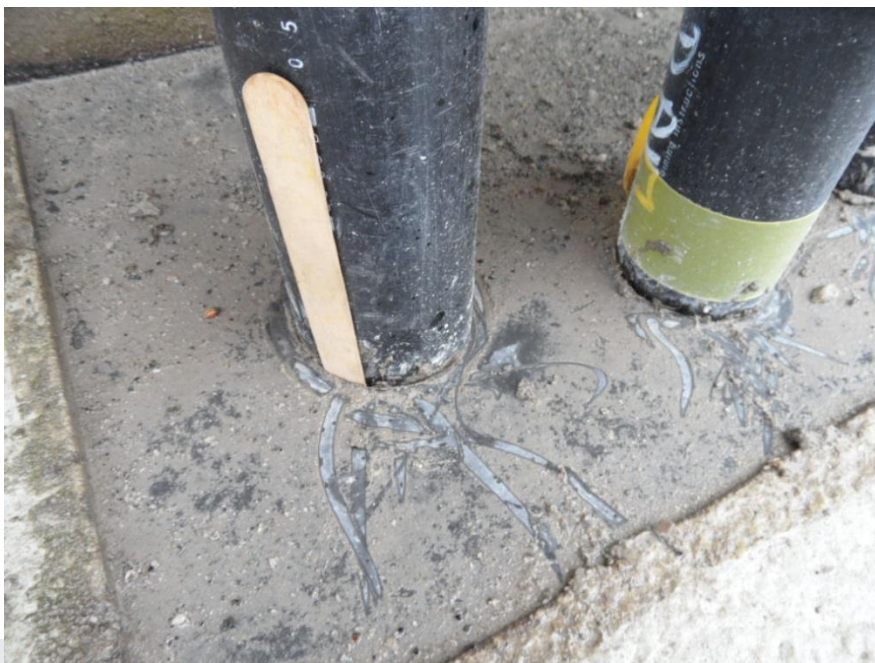
Foto: Voorbeeld van een niet-afgedichte doorvoer.

Bij doorvoeren in de voorziening beoordeelt de DI visueel of vloeistoffen langs of door de doorvoeren – eventueel voorzien van een afdichting met voegvullingsmassa of een pakking – de niet-belaste zijde bereiken of kunnen bereiken.

Aandachtspunten zijn openingen, scheuren, naden en/of aantastingen in een doorvoer en de aansluiting tussen een doorvoer en de voorziening. De DI beschouwt een opening, scheur, naad of aantasting als gebrek, tenzij hij aantoont dat deze als onvolkomenheid beschouwd kan worden.

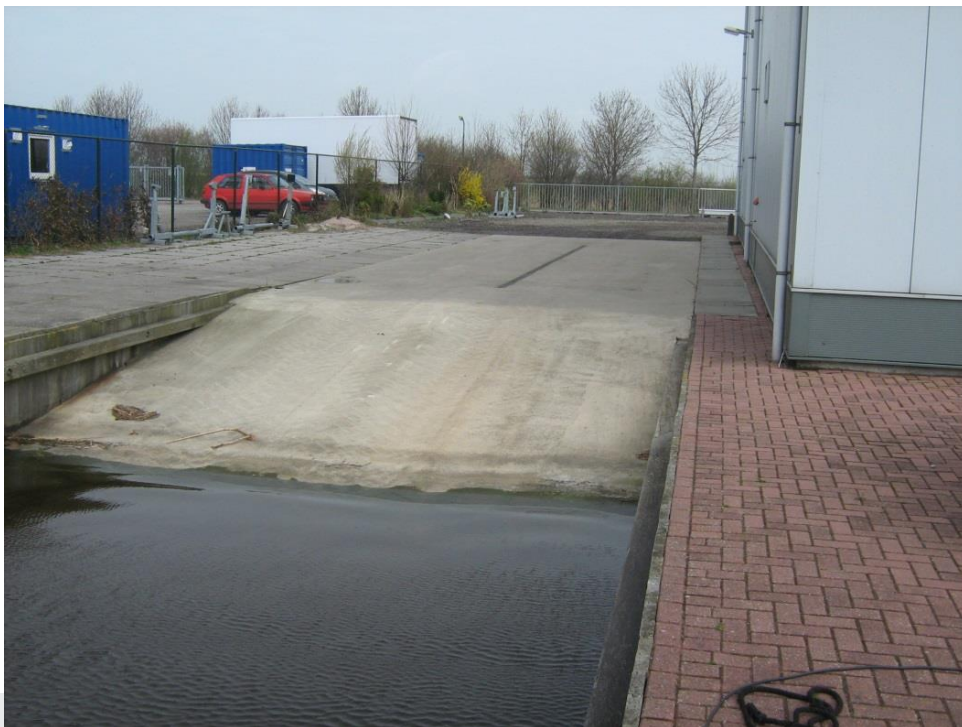
Foto: Voorbeeld van een aandachtspunt bij afschot richting oppervlaktewater.

Wanneer blijkt dat vloeistoffen (ook) op andere manieren dan via het ontvangpunt kunnen afstromen, dan beschouwt de DI dit als een gebrek.

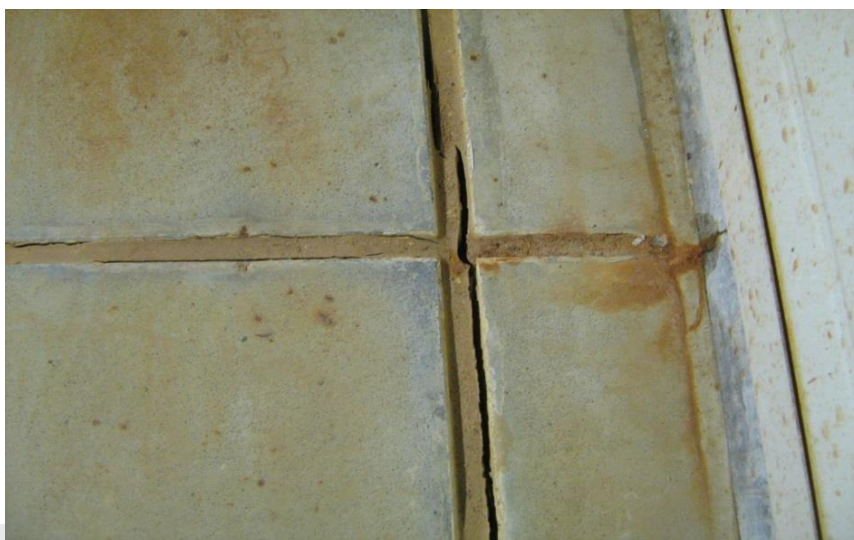
Foto: Beschadigde kitvoeg.

Een voegvullingsmassa of een afdichtingsprofiel kan gescheurd en/of beschadigd zijn. De DI merkt dit aan als een onvolkomenheid, tenzij de scheur of beschadiging over de volledige hoogte van de vulling of afdichting aanwezig is. Een scheur of beschadiging over de volledige hoogte van de vulling of afdichting is een gebrek.

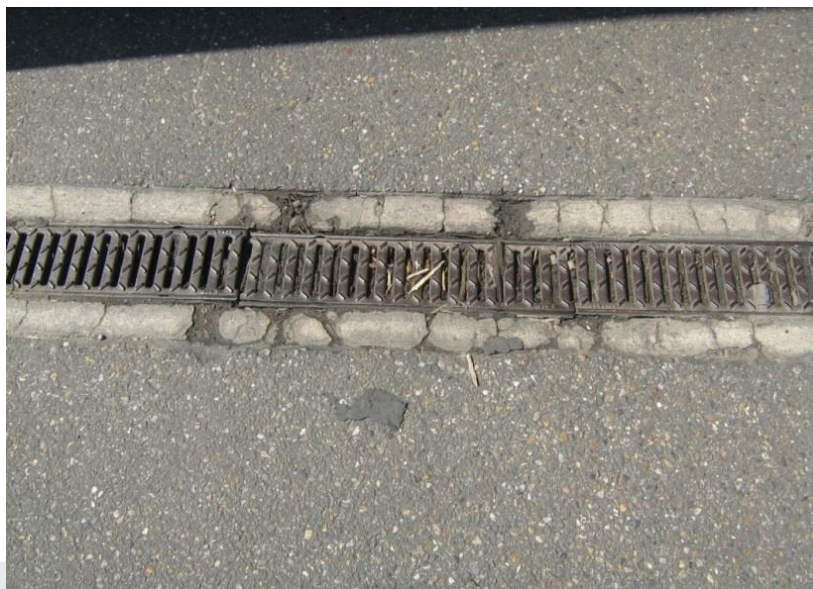
*Foto: Aansluiting met lijngoot die niet vloeistofdicht is afgewerkt.*

De DI kan ook door nader onderzoek de vloeistofdichtheid onderzoeken van lassen, (stort)naden en aansluitingen (zie hoofdstuk 4).

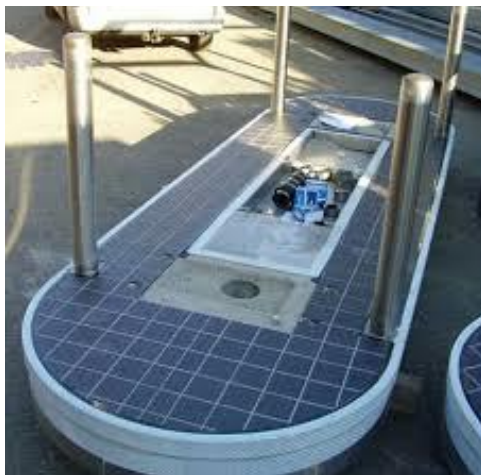
*Foto: Pompeiland voorzien van tegels.*

- bepalen van eventuele vloeistofindringing via de (cementgebonden) voegen, met behulp van een 'Karsten-buisje';
- aan de hand van een boorkern vaststellen van de opbouw van het vloersysteem;
- aan de hand van een boorkern vaststellen van de indringing van vloeistoffen in de draagvloer, ter plaatse van de meest belaste plaatsen in de tegelvloer c.q. de voegen.

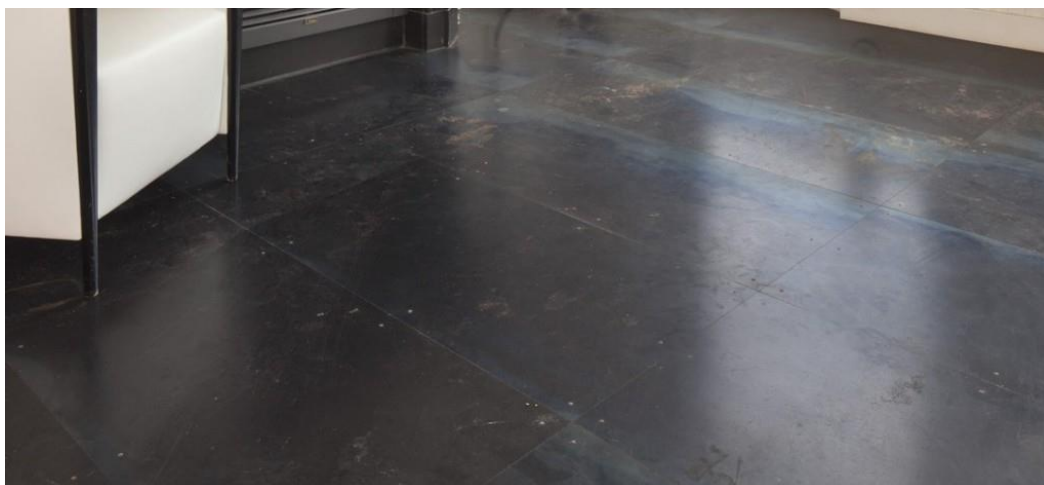
*Foto: Voorziening van aan elkaar gelaste metaalplaten.*

- de lasnaden moeten vloeistofdicht zijn en visueel kunnen worden beoordeeld;
- door bijvoorbeeld opgezette randen moet worden voorkomen dat vloeistoffen buiten de voorziening kunnen treden of van de voorziening kunnen aflopen;
- de voorziening en de aansluitdetails moeten zodanig zijn gedetailleerd dat vervormingen door variaties in temperatuur kunnen worden opgenomen.

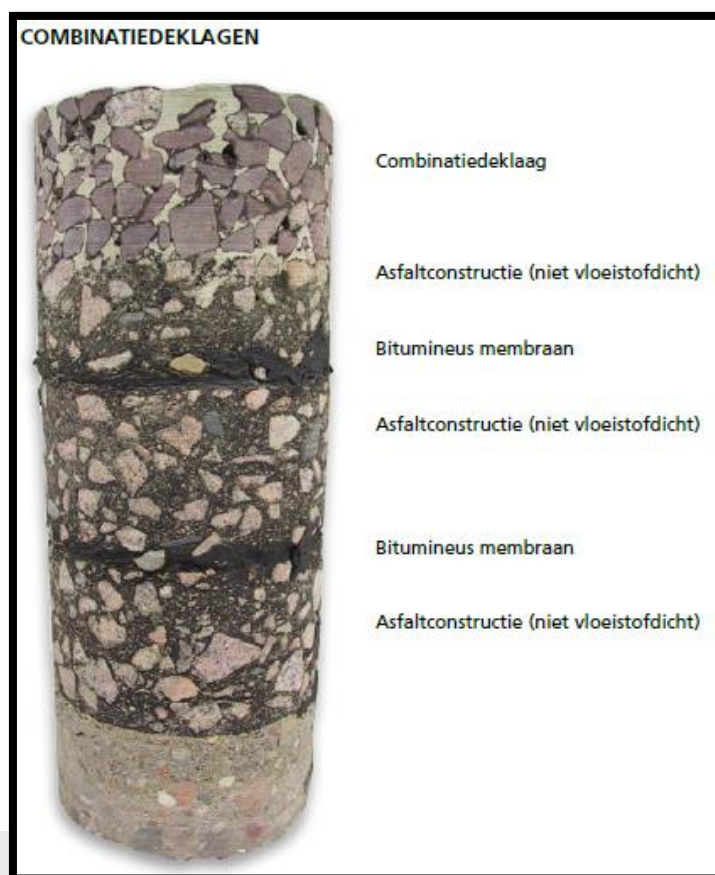
Foto: Voorbeeld van de opbouw van een combinatiedeklaag (bron: VBW Handleiding vloeistofdichte bitumineuze constructies).

Haarscheurvorming in een combinatiedeklaag is een tekortkoming aan de voorziening. Onderzocht moet worden of dit een onvolkomenheid of een gebrek vormt. Een constructie inclusief combinatiedeklaag kan alleen worden beoordeeld door middel van een permeatiemeting (CUR/PBV-aanbeveling 52), een absorptieproef (CUR/PBV-aanbeveling 88), of een doorlatendheidsmeting (k-waarde). Bepaling van het percentage holle ruimte I kan niet op de combinatie deklaag, wel op de daar onder gelegen asfalten plaats vinden.

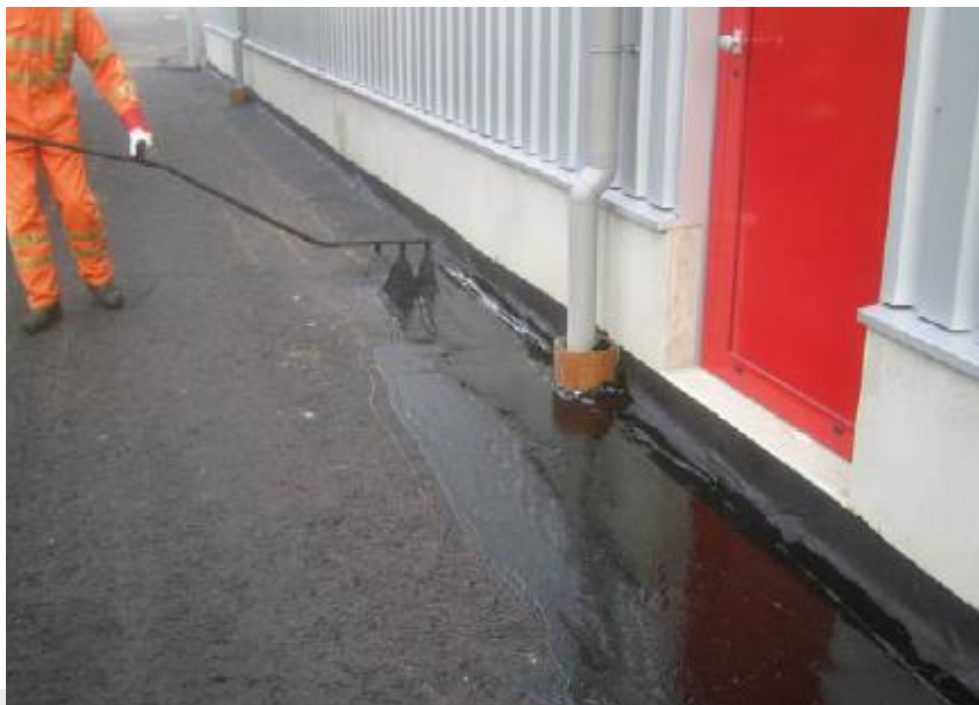
*Foto: Voorbeeld kritieke plaats ter plaatse van aansluiting (bron: VBW Handleiding vloeistofdichte bitumineuze constructies).*

De DI inspecteert ter plaatse van opstanden en aansluitingen (ingewerkte en) vanaf de bovenzijde zichtbaar zijnde bitumineuze membranen op onthechting. De oorzaak van onthechting kan zijn gelegen in het onzorgvuldig walsen van het asfalt. Op basis van het dossieronderzoek of nader onderzoek wordt de onthechting geclassificeerd als onvolkomenheid of gebrek.

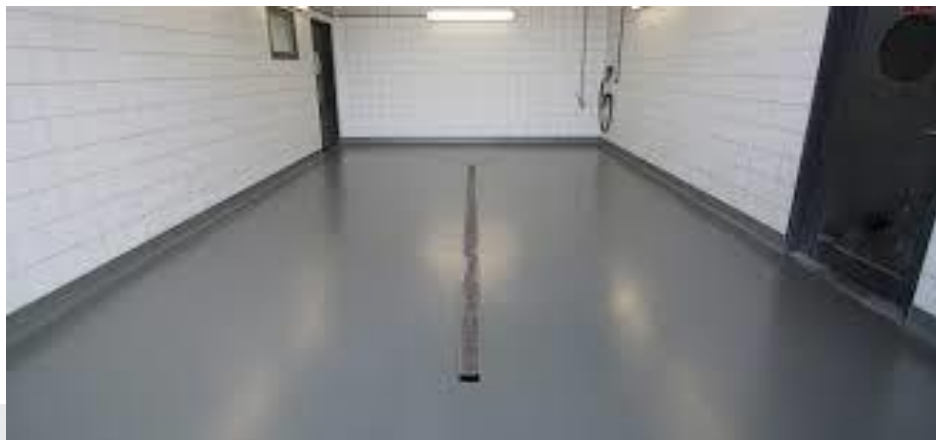
Foto: Voorbeeld kunstharsgebonden voorziening.

- volledig hecht aan de ondergrond (door middel van kloppen of strijken met hiervoor geschikt gereedschap); hol klinkende plaatsen beschouwt hij als een onvolkomenheid;
- geen gebreken vertoont op plaatsen waar het systeem is doorgezet over voegvullingsmassa's, aansluitingen en/of afdichtingsprofielen.

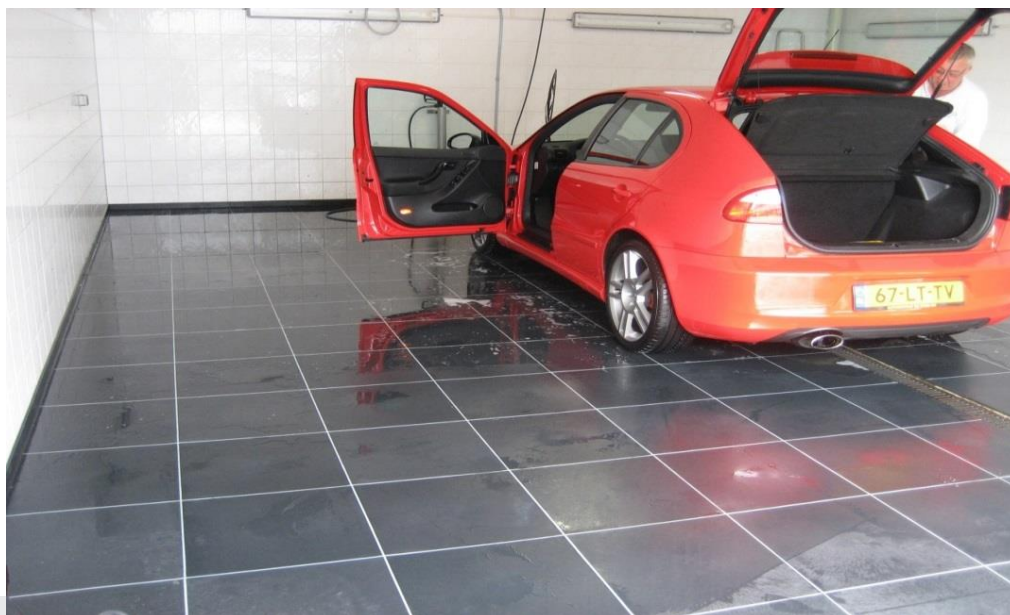
Foto: Vloer uitgevoerd met kunststof elementen.

- de lasnaden zijn vloeistofdicht en kunnen worden beoordeeld;
- aansluitdetails van de voorziening en/of elementen zijn zó gedetailleerd dat vervormingen door temperatuursvariaties kunnen worden opgenomen.
