## Rapportage

# Praktijkproef gecombineerde robotinspectie

Versie: 1.0  
Datum: 14 mei 2019

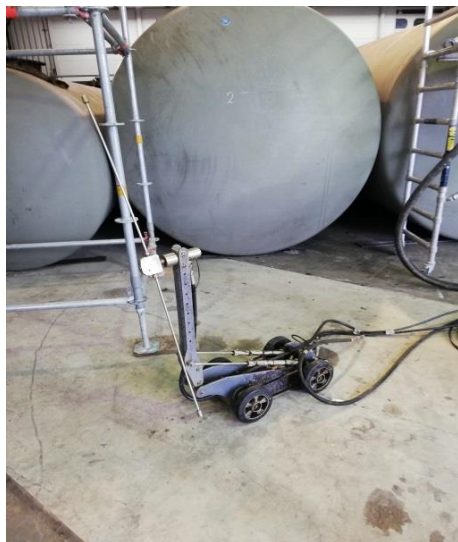
Foto 1: Tankreiniging

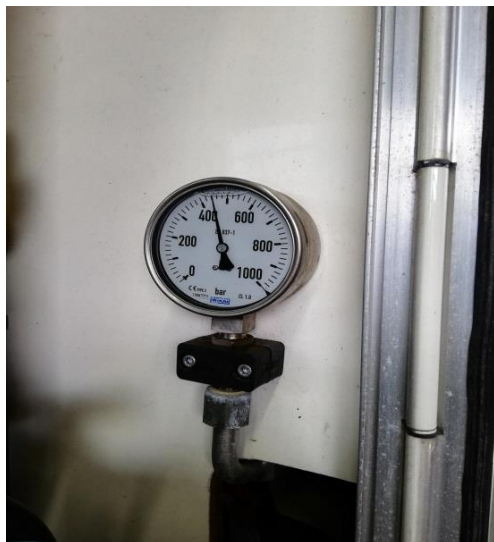
Foto 2: Werkdruk 440 bar

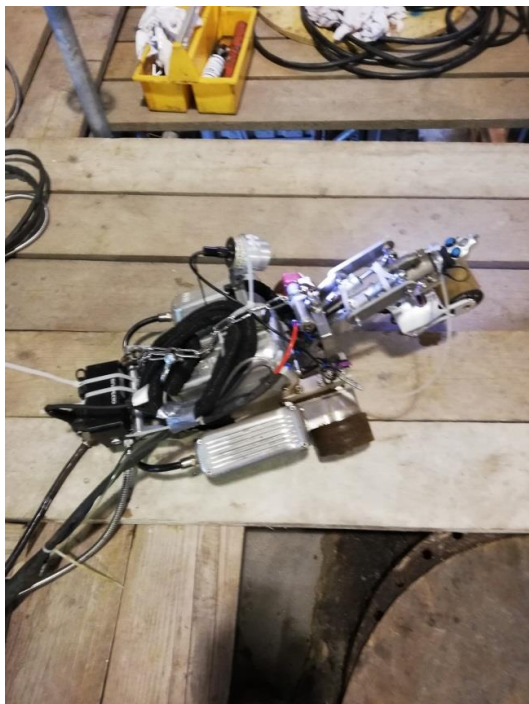
*Foto 3: In te zetten robot*

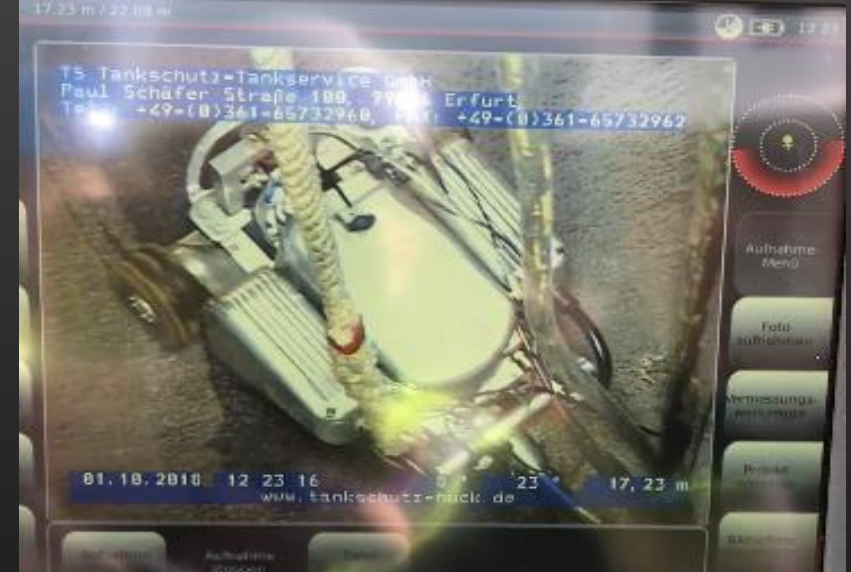
Anzahl der Messungen (in mm):    Handmessung    Sollwert:7    Istwert:7,4 / 7,5

1	7,50	8	7,63
2	7,44	9	7,72
3	7,57	10	7,50
4	7,83	11	7,62
5	7,91	12	7,50
6	7,74	13	7,47
7	7,60	14	7,80
